SÉCURITÉ AÉRIENNE — NOUVELLES

Conseil de sécurité et de prévention des incursions sur piste

Réglementation relative aux avions vieillissants

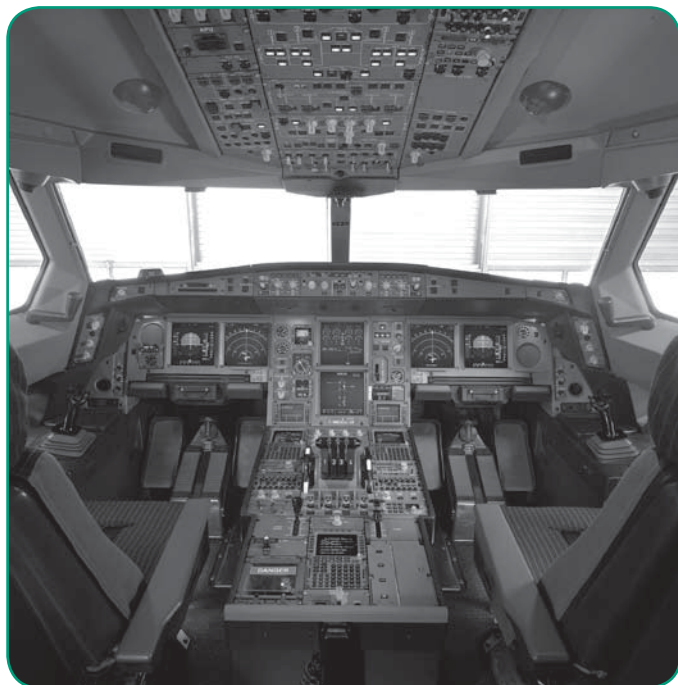
Poste de pilotage moderne à deux pilotes

Dans les années 1940, un avion comme le Boeing Stratocruiser accueillait jusqu'à 81 personnes et volait en croisière à 280 kt. Aujourd'hui, un avion A340 peut transporter plus de 300 passagers et voler en croisière à 470 kt. L'équipage de conduite d'un Stratocruiser comptait cinq membres : un opérateur radio, un navigateur, un mécanicien navigant et deux pilotes. Avec le temps, des améliorations en électronique ont fini par éliminer le poste de l'opérateur radio. Les systèmes de navigation aérienne longue portée, comme les systèmes de navigation par inertie (INS), ont fini par avoir raison des navigateurs. Finalement, les postes de pilotage à deux pilotes ont fait leur apparition au début des années 1980, et les progrès réalisés dans l'automatisation des systèmes ont rendu inutile le mécanicien navigant. Aujourd'hui, presque tous les avions de transport n'ont plus que deux pilotes.

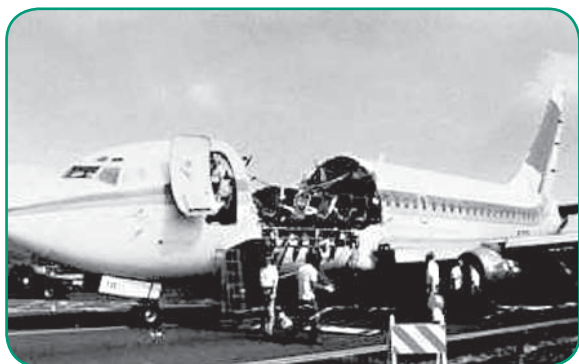
28 avril 1988 : Boeing 737-200 du vol 243 d'Aloha Airlines près de Maui (Hawaï) dont le revêtement et la structure du fuselage supérieur se sont arrachés en vol.

Même si l'accident d'Aloha Airlines n'était pas le premier accident mortel mettant en cause un avion vieillissant, c'est celui-ci qui a porté la question des avions vieillissants à l'attention du public. Le Boeing 737-200, qui avait à son actif un nombre élevé de cycles de vol, s'est désintégré partiellement en vol lorsqu'une section de 18 pi du fuselage supérieur s'est arrachée. L'enquête sur l'accident a révélé la présence de petites criques près de plusieurs rivets situés au niveau d'un joint à recouvrement décollé. La taille et la densité des criques étaient suffisantes pour causer l'accident. Ce phénomène est connu sous le nom de dommages par fatigue généralisés.

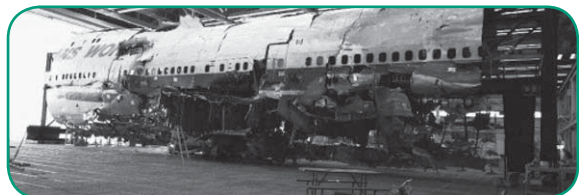
17 juillet 1996 : Désintégration en vol au-dessus de l'océan Atlantique près d'East Moriches (New York) du Boeing 747-131 assurant le vol 800 de Trans World Airlines, 230 victimes.

après avoir décollé de l'aéroport international Kennedy de New York, causant la mort de 230 personnes. L'enquête sur l'accident, menée par le National Transportation Safety Board (NTSB/AAR-00/03), a indiqué que le réservoir central de la voilure avait explosé en raison d'une source d'allumage inconnue. Par contre, après avoir évalué différentes sources d'allumage possibles, les enquêteurs ont déterminé qu'il y avait probablement eu un court-circuit à l'extérieur du réservoir et qu'en raison de ce court-circuit l'intérieur du réservoir avait été soumis à une surtension par l'intermédiaire du câblage électrique de la jauge de carburant.

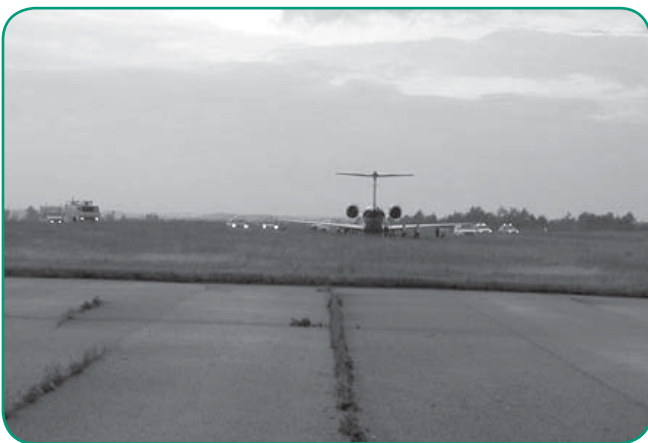
Rapport final A04O0188 du BST — Sortie en bout de piste

Le 14 juillet 2004, un Embraer 145LR quitte Pittsburgh (Pa.) en direction de l'aéroport international d'Ottawa/Macdonald Cartier (Ontario) avec à son bord deux membres d'équipage de conduite, un agent de bord et 28 passagers. À 17 h 20, heure avancée de l'Est (HAE), l'avion atterrit sur la piste 25 à Ottawa, sort en bout de piste et s'immobilise à environ 300 pi. de l'extrémité de la piste sur une surface gazonnée. Personne n'est blessé. Le pneu intérieur gauche du train d'atterrissage principal de l'avion est légèrement endommagé. Au moment de l'atterrissage, il pleuvait légèrement. Lorsque la pluie a cessé, les passagers ont quitté l'avion et ont été amenés à l'aérogare par autobus.

- L'approche vers la piste 25 n'était pas stabilisée; l'avion était trop haut et sa vitesse était trop élevée.

- L'atterrissage en douceur de l'avion a fort probablement contribué à l'aquaplanage lors du toucher des roues.
- Le système d'antidérapage a probablement empêché la pression de freinage d'atteindre les valeurs normales pendant 16 à 19 secondes après que l'avion a reposé sur ses roues, si bien qu'il y a eu très peu de freinage ou aucun freinage immédiatement après l'atterrissage.
- L'équipage de conduite a été lent à reconnaître que la vitesse de l'avion ne diminuait pas normalement, et à réagir. Cette situation a retardé le transfert des commandes au commandant de bord, et elle peut avoir contribué à la sortie en bout de piste.

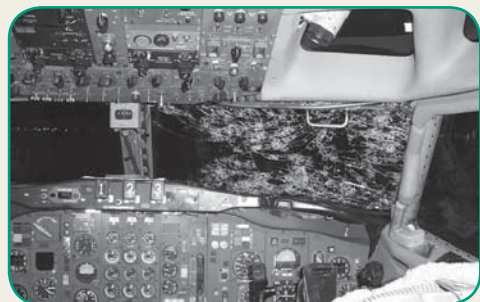
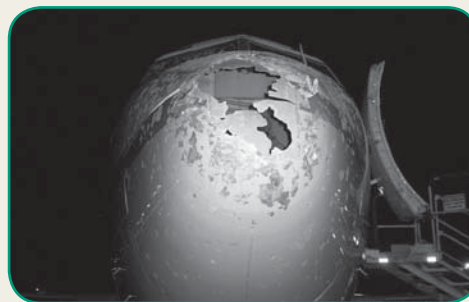
Dommages causés par la grêle...

Ce Boeing 727 était à 30 000 pi après avoir décollé de Calgary quand il a subi des dommages importants en traversant un orage violent. En plus des dommages illustrés, les bords d'attaque d'ailes, les entrées d'air moteur et les lentilles de feux d'atterrissage ont été endommagés. L'aéronef est retourné à Calgary où il a atterri sans problème et a été ultérieurement réparé.
