SÉCURITÉ AÉRIENNE — NOUVELLES

Évaluation — Avions monomoteurs à turbine transportant des passagers dans le cadre de vols IFR ou de vols VFR de nuit

Manque d'uniformité des mécanismes de largage des crochets de charge

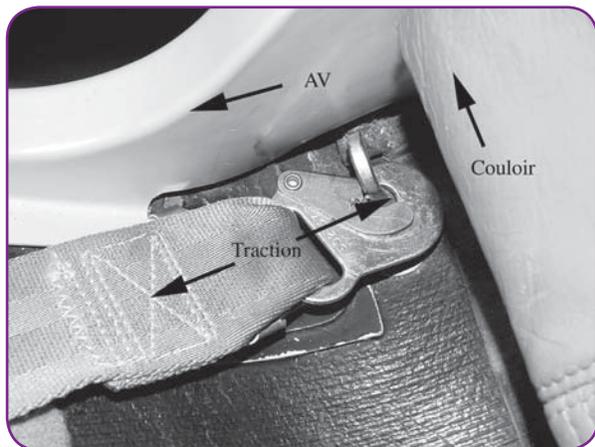
Figure 1 : Le crochet de la ceinture de sécurité s'enclenche dans l'étrier. La traction s'exerce sur le crochet

Les deux ceintures de sécurité qui ont cédé étaient fixées aux sièges situés côté couloir. Les ceintures de sécurité en question, qui portent la référence 502745-E-2847 et le numéro de modèle 502751, sont fabriquées par la société AmSafe Inc. de Phoenix (Arizona). Les ceintures viennent s'enclencher dans le point de fixation du siège à l'aide d'un crochet qui comporte une gâche à ressort permettant une installation et un retrait rapides. Le siège portant la référence 8S0151-1/-2 est fabriqué par la société PTC Aerospace (qui appartient désormais à B/E Aerospace). Le siège est muni d'un étrier de fixation qui est boulonné à la structure du siège, et sur laquelle vient se fixer le crochet de la ceinture de sécurité.

Les deux ceintures de sécurité qui ont cédé lors de l'incident avaient pivoté autour de l'étrier et s'étaient coincées sous une garniture moulée en plastique située sur le flanc du siège, côté couloir. Une traction franche sur la ceinture a fait fléchir la gâche à ressort sur le côté, ce qui a libéré la ceinture, alors que le crochet, lui, est resté intact.

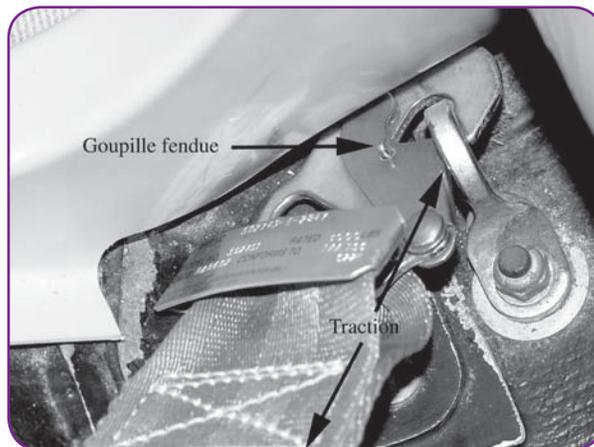
Figure 2 : Le crochet est coincé sous la garniture moulée en plastique. La traction s'exerce sur la gâche à ressort

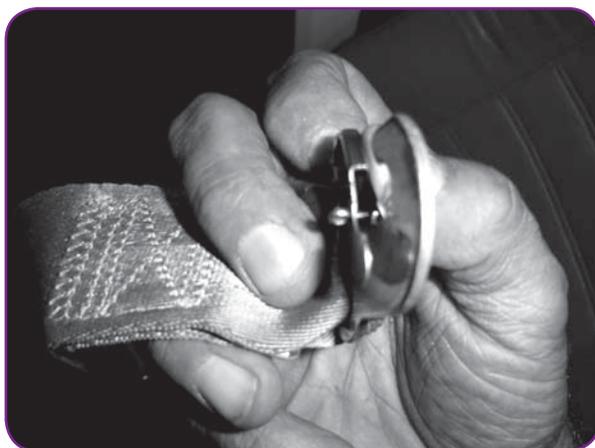
Figure 3 : Gâche à ressort voilée

La gâche à ressort des ceintures de sécurité est usinée avec un trou destiné à recevoir une goupille fendue qui permet de verrouiller la gâche en position. Le dispositif de verrouillage est conçu pour empêcher tout détachement indésirable des ceintures de sécurité. Ni le fabricant des sièges, ni le fabricant des ceintures de sécurité n'ont publié de *Technical Standard Order* (TSO) exigeant l'installation d'une goupille fendue; l'installation de cette pièce est laissée à la discrétion de l'exploitant. Lorsque les fermoirs de la ceinture de sécurité sont mal alignés, et que la goupille fendue n'est pas installée, la moindre force de traction suffit à libérer la ceinture de sécurité de la ferrure d'attache du siège. Lorsque la goupille fendue est en place, la ceinture qui est mal alignée a plus de chances de se réaligner toute seule avant qu'une ouverture se produise. Les ceintures de sécurité qui ont cédé étaient pourtant munies de cette goupille fendue facultative.

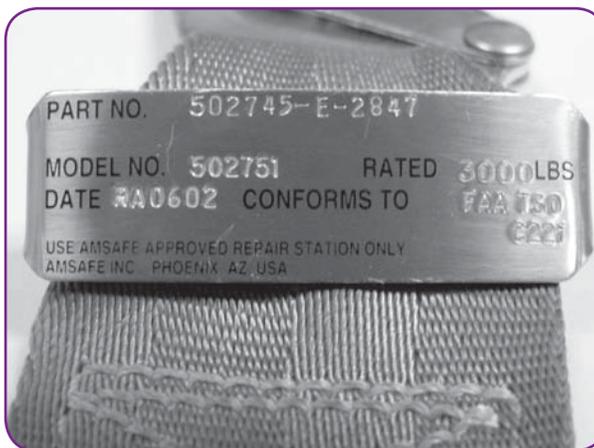
Figure 4 : Plaque signalétique de la ceinture de sécurité

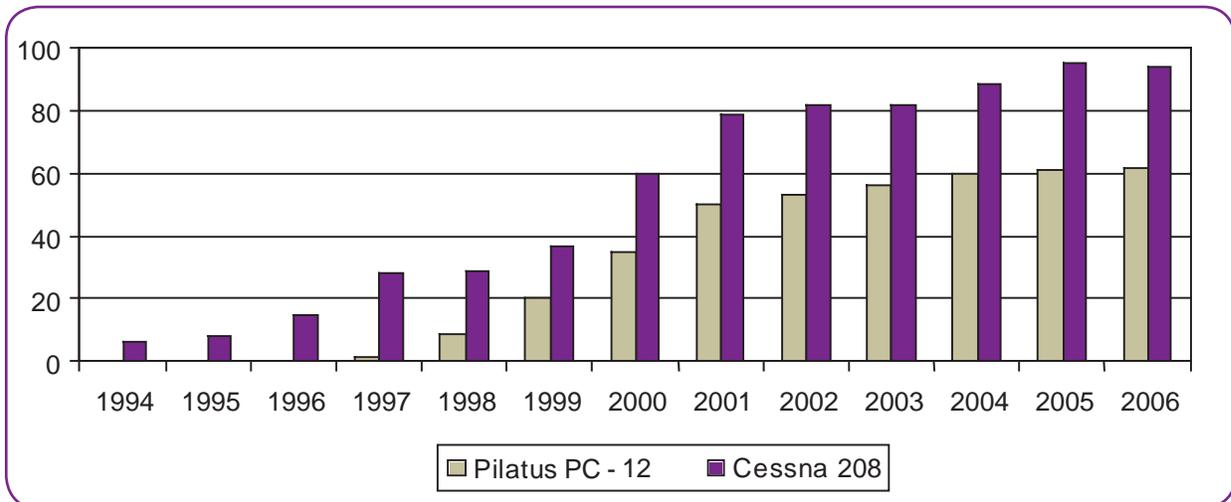
Figure 1 : Aéronefs SEIFR immatriculés entre 1994 et 2006

Depuis 1995, les exploitants canadiens achètent de plus en plus d'aéronefs SEIFR. On compte actuellement 96 Cessna 208 et 64 Pilatus PC-12 immatriculés. La figure 1 illustre le changement d'année en année en matière d'immatriculation des PC-12 et des C208.

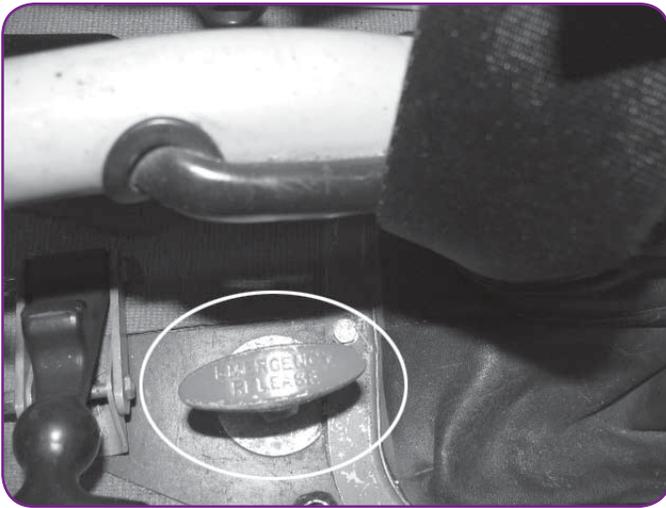
Exemple d'une poignée mécanique de largage de charge externe, située sur le plancher du poste de pilotage

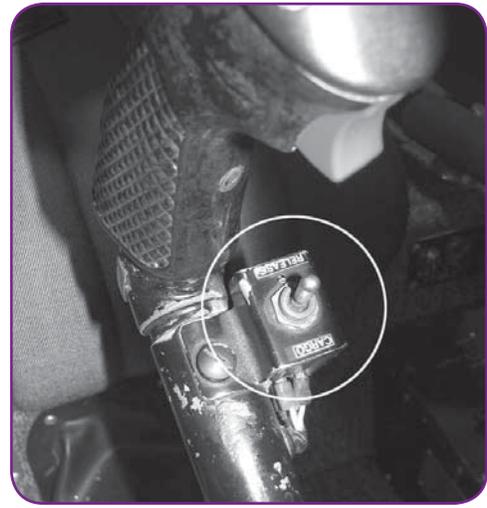
Exemple d'un interrupteur électrique de largage de charge externe, situé sur la commande de pas cyclique

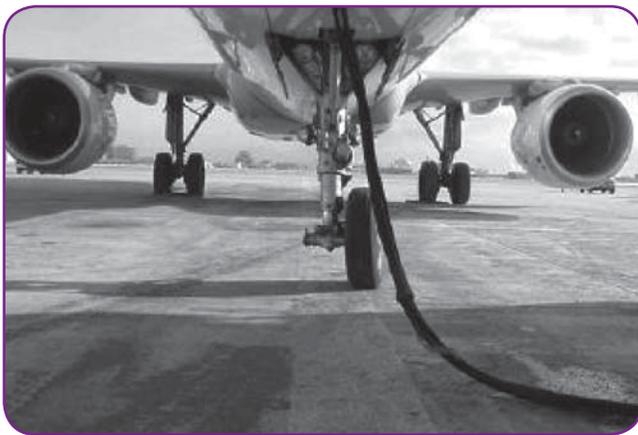
Appareil à la porte, peu après son arrivée

Le 19 janvier 2004, vers 14 h 10, heure normale de l'Est (HNE), un Airbus A321 atterrit sur la piste 06L de l'aéroport international Lester B. Pearson à Toronto (Ont.). Il arrive de Montréal (Qc). Pendant le roulage jusqu'à la porte 209 de l'aérogare 2, l'équipage de conduite entend un bruit provenant de la région du train avant. Au moment où l'appareil vire sur la ligne d'entrée de la porte, les signaleurs au sol constatent que la roue droite du train avant est absente et ils font immédiatement arrêter l'appareil. Le personnel de maintenance inspecte le train avant et établit que l'appareil peut se rendre jusqu'à la porte en toute sécurité. L'administration aéroportuaire ferme la piste 06L pour vérifier s'il y a des composants de l'appareil sur cette piste et des dommages à la surface d'atterrissage. La roue avant est par la suite retrouvée sur l'aire de trafic. L'incident ne fait aucun blessé et les dommages à l'appareil se limitent au train avant. Les composants endommagés sont déposés de l'appareil et envoyés au Laboratoire technique du Bureau de la sécurité des transports à des fins d'inspection.

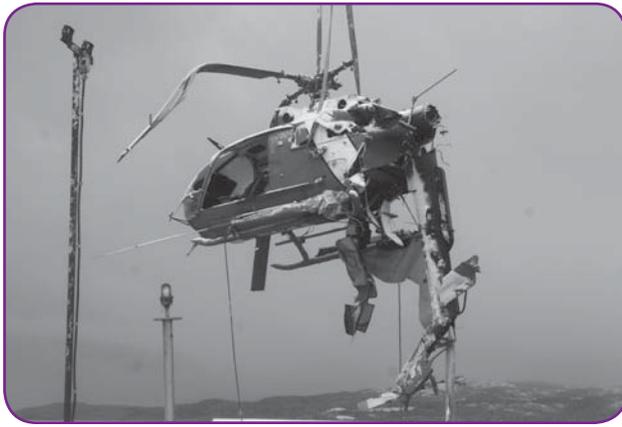
Récupération de l'aéronef, dont la cabine est presque intacte.

- L'hélicoptère s'est retrouvé dans une forte averse de neige et, en tentant de sortir de ces conditions, le pilote est probablement devenu désorienté.
- Le pilote a perdu la maîtrise de l'appareil lorsque la queue de l'hélicoptère s'est rompue après avoir percuté le plan d'eau à la suite d'un arrondi rapide.
