# SÉCURITÉ AÉRIENNE — NOUVELLES

## Dans ce numéro...

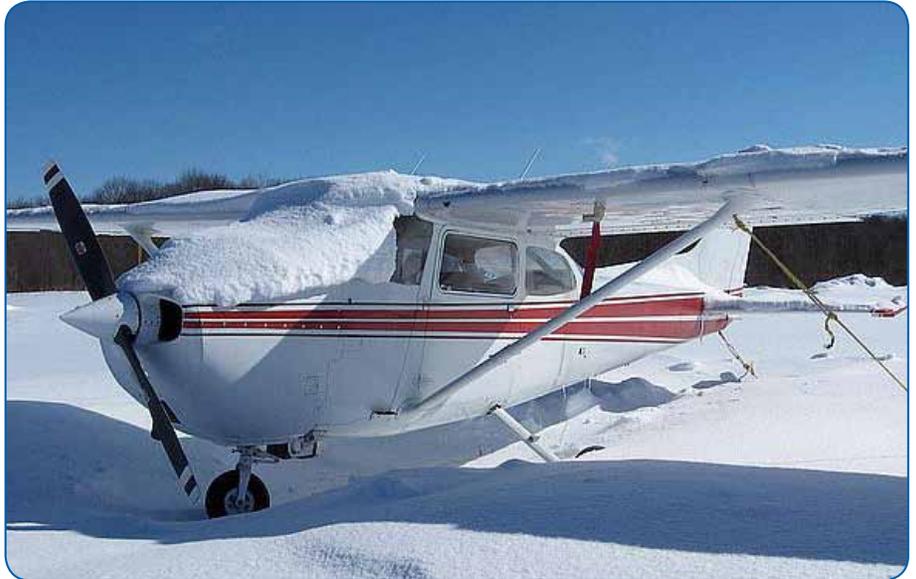
*Il faut inspecter un aéronef qui n'est pas stationné à l'abri de la neige et de la glace, comme celui de la photo ci-dessus, pour détecter les dommages potentiels et la présence de glace dans le cône arrière ou entre les éléments de la gouverne de profondeur avant le décollage.*

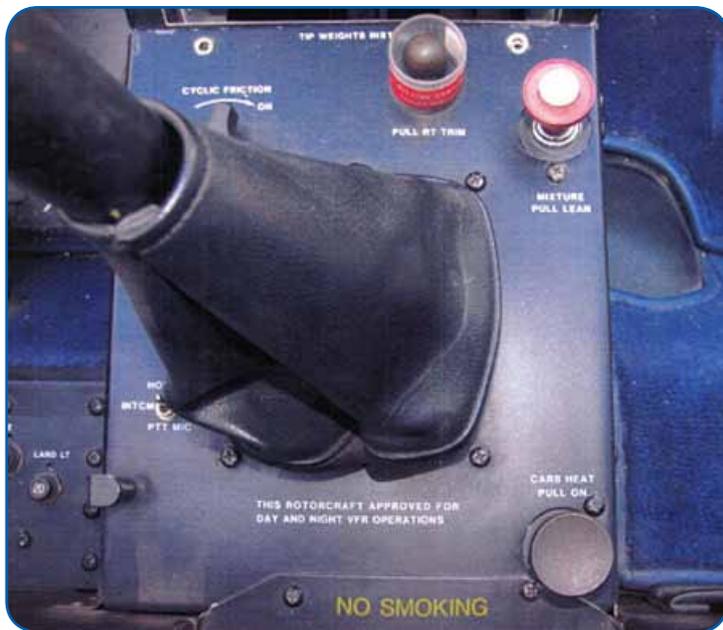
La console centrale montrant la commande de richesse dans le coin supérieur droit et la commande de réchauffage carburateur dans le coin inférieur droit.

Bien qu'il n'ait pas été possible de déterminer avec précision la position avant impact de la commande de réchauffage carburateur, la commande de richesse a été trouvée sortie et pliée. Cette commande comporte un verrou bouton presseur, donc il est improbable qu'elle ait changé de position à l'impact. Ainsi, elle était probablement en position « étouffoir » au moment de l'impact.

La commande de richesse a une forme différente de celle de la commande de réchauffage carburateur. Pour changer la position de la commande de richesse, le pilote doit utiliser le bouton presseur qui agit comme verrou. De plus, pour éviter d'utiliser la commande par inadvertance, le fabricant exige également qu'un protecteur de plastique cylindrique soit placé autour de la commande de richesse et y reste du démarrage à l'arrêt du moteur. Ce protecteur de plastique rend difficile le changement de la position de la commande de richesse par inadvertance et présente une indication tactile selon laquelle le pilote tente d'utiliser la mauvaise commande. Si le pilote a pu mettre la commande de richesse en position « étouffoir », il est probable que le protecteur de plastique n'avait pas été mis autour de la commande de richesse comme cela est prévu.

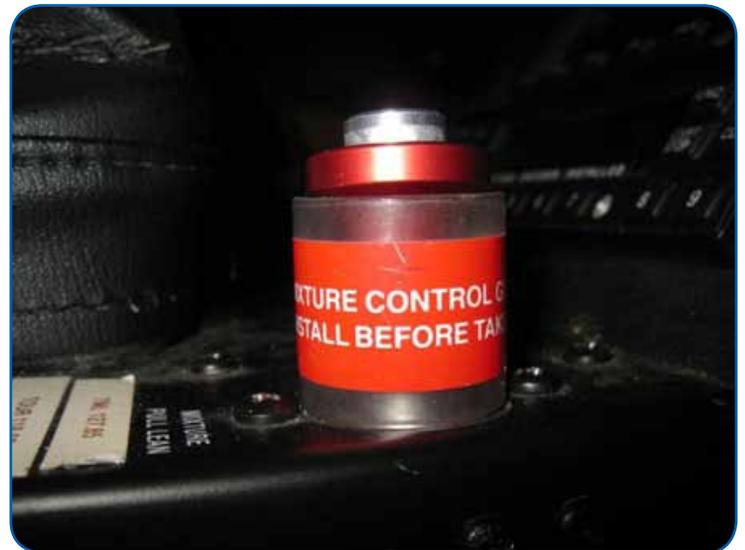
La commande de richesse en position plein riche avec le protecteur.

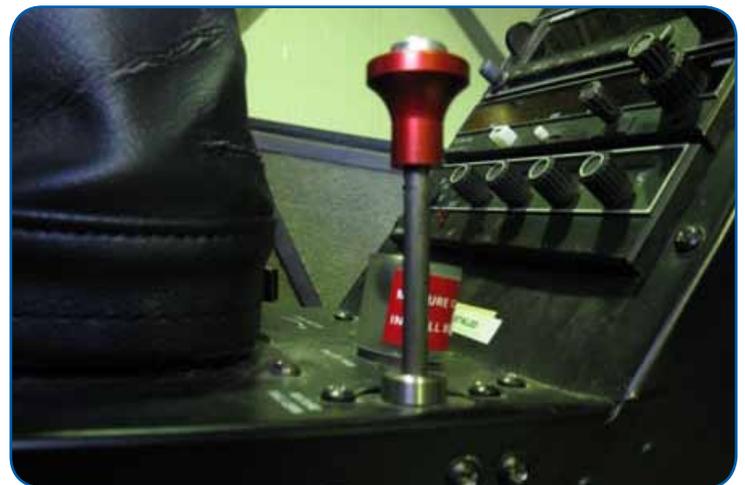
La commande de richesse en position « étouffoir », le protecteur enlevé.

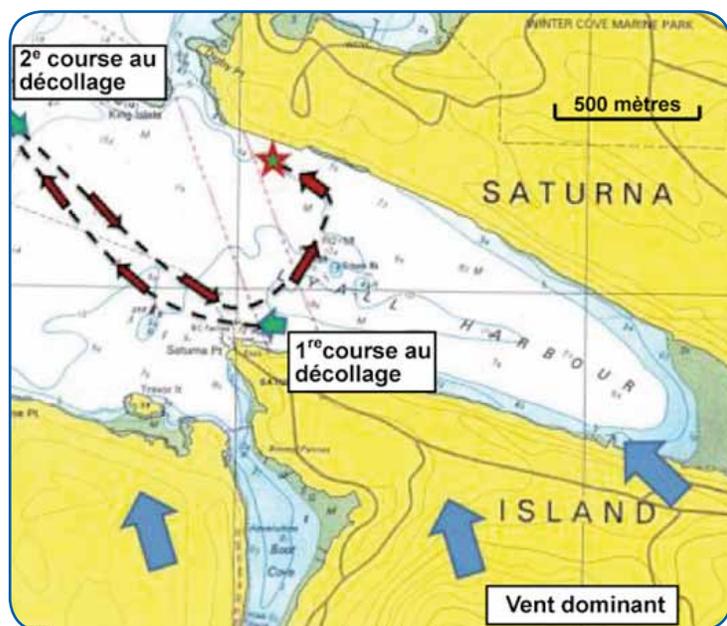
Lyall Harbour avec trajectoire de vol et vents

Peu après le décollage, et après la montée initiale, le pilote a amorcé un virage à gauche pour sortir du port. L'aéronef a été pris dans des courants d'air descendants, ce qui a nui à sa capacité de prendre de l'altitude. Pendant le virage, l'aéronef dérivait vers le relief, ce qui a amené le pilote à accroître l'angle d'attaque. En effet, pour maintenir l'altitude pendant la manœuvre, le pilote a probablement dû accroître l'angle d'attaque, augmentant du même coup le facteur de charge et la vitesse de décrochage de l'hydravion. Bien que l'utilisation des volets ait augmenté la surface portante des ailes et ainsi diminué leur charge alaire, cela n'a pas suffi à contrecarrer

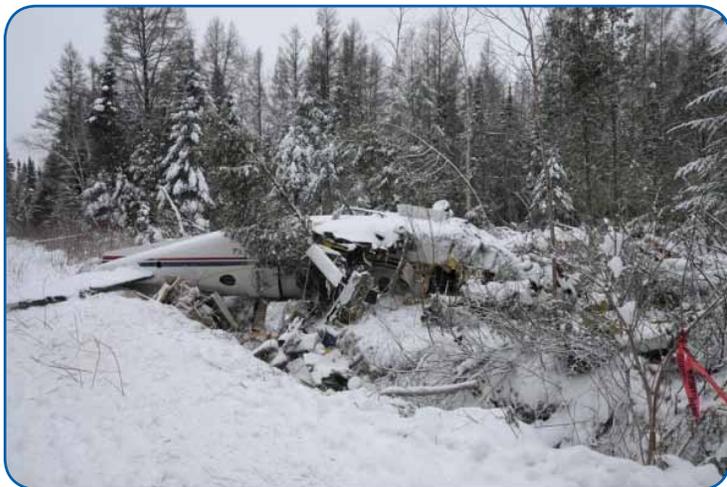
Épave de l'aéronef

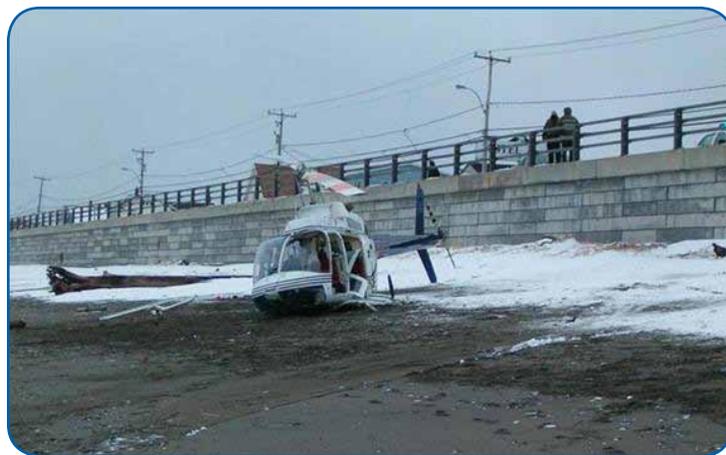
Le 9 décembre 2010, un hélicoptère Bell 206B équipé d'un train d'atterrissage à patins élevés décolle de Matane (Qc) avec le pilote et 4 passagers à son bord pour effectuer un vol conformément aux règles de vol à vue. L'aéronef survole la rive sud du fleuve Saint-Laurent à basse altitude en direction nord-est en vue de permettre aux passagers d'évaluer et de documenter les dommages causés par de fortes marées. Environ 27 min après le décollage, à 11 h 31, heure normale de l'Est, l'hélicoptère subit une panne moteur (Rolls-Royce 250-C20B). Le pilote effectue une autorotation avec un virage à droite de plus de 180°. L'aéronef atterrit brutalement sur la plage. Le train d'atterrissage cède et l'hélicoptère s'immobilise sur le ventre. Un occupant subit des blessures graves, 2 occupants subissent des blessures légères et les 2 autres occupants sortent indemnes de l'accident.

Le roulement à billes n° 2 du turbomoteur s'est désagrégé à la suite de la rupture par fatigue de sa cage de roulement. Étant donné qu'il est utilisé comme roulement de butée, son éclatement a entraîné le déplacement du compresseur vers l'avant. En conséquence, la roue à aubes a contacté le diffuseur. Le frottement qui s'en est suivi a provoqué une décélération importante et une perte de puissance. De plus, le mouvement propulsif du compresseur a occasionné son décrochage qui s'est manifesté par des détonations.

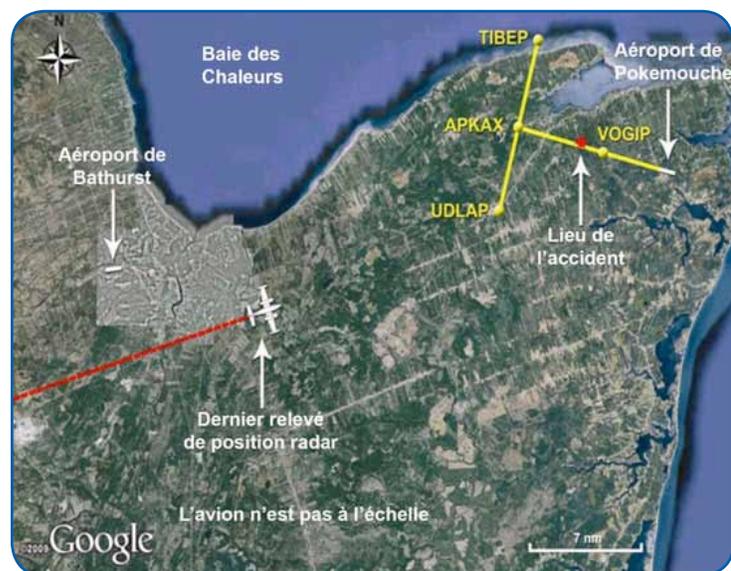
Trajectoire de vol vers l'aéroport de Pokemouche (CDA4)

Le pilote avait décidé de retourner à CDA4 dans la soirée du 14 décembre 2010 pour que l'avion soit disponible pour un vol nolisé imprévu le lendemain matin. Le pilote a décidé de partir pour cette raison, en dépit du fait qu'il ne connaissait pas bien le nouveau GPS et que les conditions météorologiques à destination étaient défavorables. Le pilote, qui s'est imposé une pression, a vraisemblablement choisi d'exécuter une approche GPS de la piste 13 dans des conditions météorologiques de vol aux instruments égales ou inférieures aux minimums d'atterrissage. Les 2 autres approches disponibles étaient pour la piste 31, et elles comportaient les mêmes limites à l'atterrissage que l'approche de la piste 13.

Dans le cas présent, le pilote avait suivi une brève séance de familiarisation avec le GPS, l'avionique et la composante de surveillance du sol qui venaient d'être installés à bord de l'avion. On n'a pas pu déterminer si la composante de surveillance du sol avait été activée pendant l'approche RNAV de la piste 13. Il est possible que la composante de surveillance du sol ait été activée et que le pilote n'ait pas compris l'information qui s'y affichait. L'absence d'une formation adéquate sur de l'équipement nouvellement installé, comme un GPS muni d'une composante de surveillance du sol, augmente la probabilité que cet équipement ne soit pas utilisé correctement en vol.

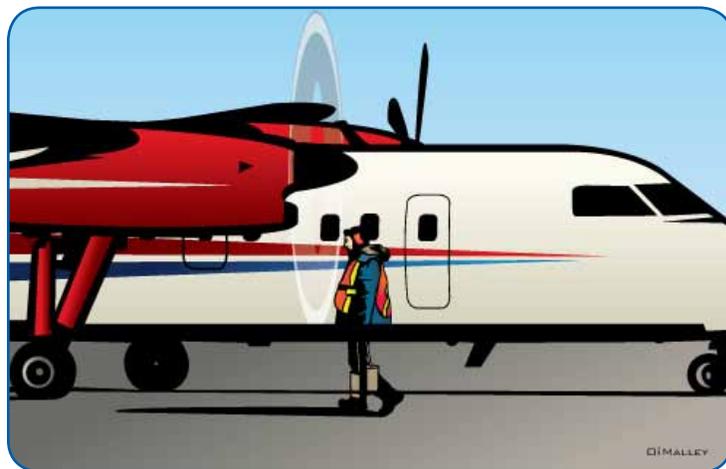
*Malgré des rappels constants, des avertissements et de la formation continue à ce sujet, les signaleurs oublient parfois le danger causé par les hélices.*

— Le 13 février 2012, un **de Havilland DHC-8-100** effectuait un vol de Cambridge Bay (Nt) à destination de Yellowknife (T.N.-O.). À l'arrivée, l'avion a été guidé par un signaleur jusqu'à l'emplacement numéro 9 de l'aire de stationnement principale. Le moteur gauche a été coupé tandis que l'hélice du moteur droit était mise en drapeau. Le signaleur, les cales de roue à la main, avait quitté l'avant de l'appareil pour se rendre au train d'atterrissage principal droit quand il a été frappé par l'hélice. L'agent de bord lui a immédiatement prodigué les premiers soins et les services d'intervention d'urgence sont arrivés dans la minute qui a suivi. Grièvement blessé, le signaleur était dans un état suffisamment stable pour pouvoir être transporté à Edmonton dans un appareil MEDEVAC. *Dossier n° A12W0013 du BST.*
